Welch Allyn, Inc. 4341 State Street Road Skaneateles Falls, NY 13153 VS	DRINGEND: Veiligheidsmededeling	FA-2021-05-001-SKF-004
--	--	------------------------

Braun®Thermoscan® Pro 6000 oorthermometer

Potentieel risico op oververhitting van de sondepunt

FSCA-identificatie: FA-2021-05-001-SKF-004

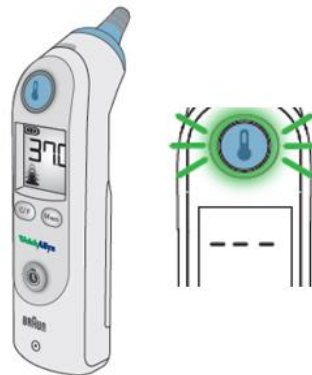
Afbeelding 1

Ons onderzoek heeft uitgewezen dat de oververhitting van de sondepunt het gevolg is van het binnendringen van vloeistof. Het binnendringen van vloeistof zorgt ervoor dat de sensor zich inconsistent gedraagt, waardoor de ingebouwde veiligheidsbeperking (die het verwarmingselement uitschakelt) niet correct werkt. Het merendeel van de apparaten die kampen met oververhitting van de sondepunt, vertonen een van de twee punten op het moment van opstarten:

1. De ring rond de meetknop geeft een groen knipperend of knipperend licht weer in plaats van een gereedstatus (continu groen licht).
2. Het apparaat moet meerdere keren worden aangezet voordat het naar de gereedstatus gaat (continu groen lampje). Zie afbeelding 1.

2. Gebruik het apparaat niet als de ring rond de meetknop een groen knipperend of flitsend licht laat zien in plaats van een 'gereedstatus' (continu groen licht). Neem vervolgens contact op met de Hillrom-klantenservice om dit probleem te melden.

3. Gebruik het apparaat niet als het apparaat meerdere keren moet worden opgestart voordat het naar de 'gereedstatus' gaat (continu groen lampje) en neem contact op met de klantenservice van Hillrom om dit probleem te melden.
